Geological hazards in the vicinity of the San Renovato Dam based on geological-structural characterization, Guanajuato, Mexico.

Edgar Angeles-Moreno¹, Pamela Ramírez-Torres¹, Diana Gabriela Martínez-Romero¹, Miguel Ángel Herrera-Bermudez², Isidro Loza-Aguirre¹

¹ Departamento de Ingeniería en Minas, Metalurgia y Geología, División de Ingenierías, Universidad de Guanajuato.

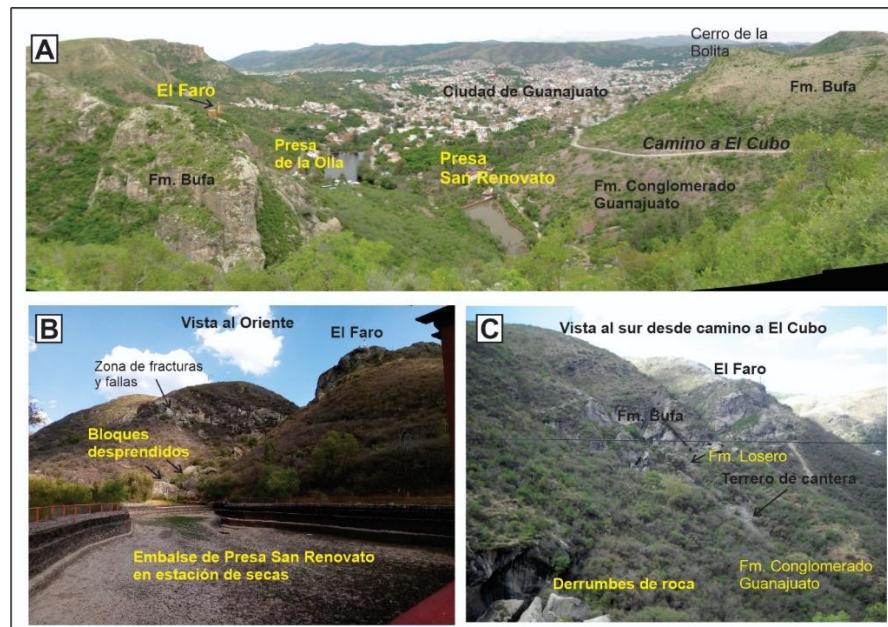
En la laderas sur y suroriental del vaso de la Presa de San Renovato se pueden observar taludes con inclinaciones verticales y se observan los terreros de pedacería de varias canteras de roca arenisca de color verde de la Formación Losero ubicadas en el pie de los taludes (Figura 2). Los taludes rocosos presentan varias fracturas y fallas geológicas que en este trabajo se estudiaron. Las canteras existentes se han estudiado desde el enfoque litológico, petrofísico, y químico-mineralógico (Puy-Alquiaza *et al.*, 2013), esto por su importancia para los edificios arquitectónicos históricos de la ciudad de Guanajuato y que son patrimonio cultural por la UNESCO. De acuerdo con Alcocer-Martínez (1983) la actividad de las canteras parece haber iniciado desde el siglo XVI, alcanzando su máximo punto de extracción de roca en la época del porfiriato y todavía hoy día continua la actividad en el Cerro de El Tepozán para restauración de edificios históricos (Puy-Alquiaza *et al.*, 2013).

Figura 2. Laderas y taludes rocosos alrededor de la Presa San Renovato. A. Vista en dirección poniente, se observa la barranca de la Olla. B. Vista hacia dirección oriente taludes rocosos en rocas de la Formación Bufo en zona fracturada. C. Formaciones geológicas Conglomerado Guanajuato, Losero y Bufo, con terreros de roca de minas de cantera.
Fuente: Elaboración propia, 2025.

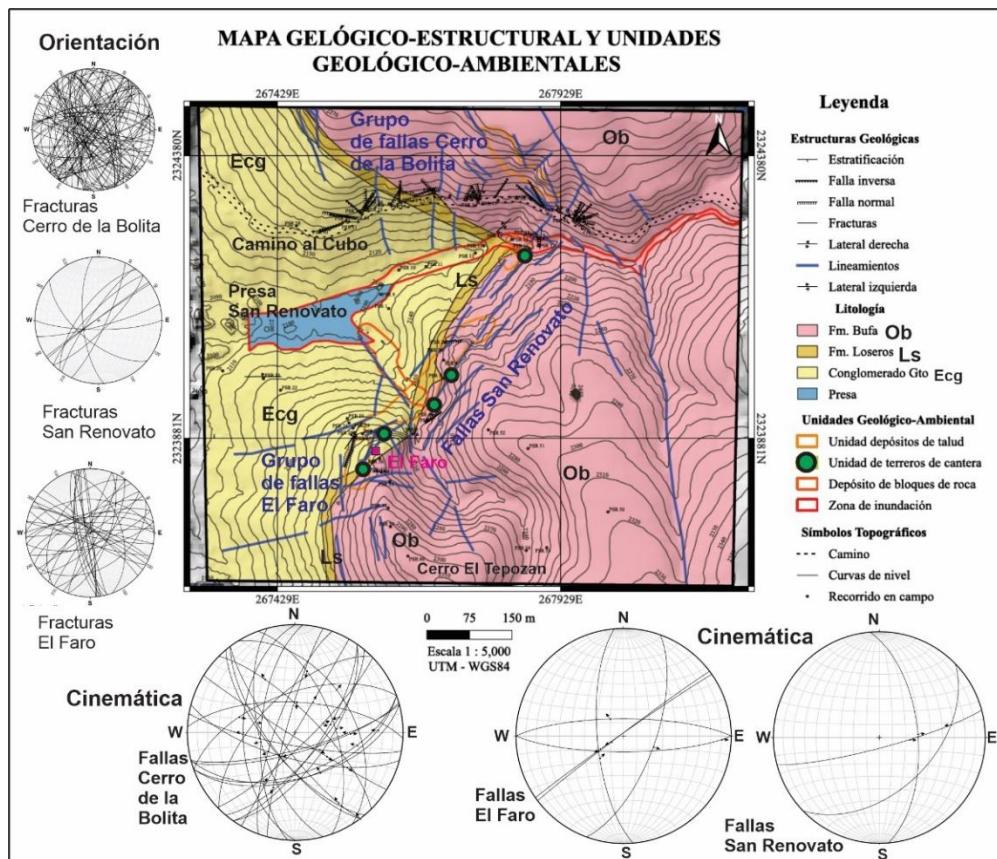
Depósitos de talud naturales. Estos depósitos se ubican a la base se los escarpes verticales (Figuras 4 y 5), en el cambio de pendiente del Conglomerado Guanajuato con la Formación Bufa. Están compuestos de bloques de varios tamaños de roca piroclástica riolítica (Formación Bufa) y fragmentos angulosos de areniscas de la Formación Losero.

Depósitos de terreros de cantera. Estos depósitos están localizados en el pie de talud, a la salida y al frente de las canteras de arenisca de la Formación Losero (Figuras 4 y 5). Los fragmentos son pedacería de areniscas de color verde y rojiza de varios tamaños desde centímetro a metro, con bordes que varían de angulosos a subangulosos. Las canteras de donde se trajeron estas rocas presentan cavidades con una geometría controladas por la estratificación de las capas de areniscas. Estas canteras son resultado de actividad económica de extracción de placas de roca arenisca para su uso en las construcciones de patrimonio cultural de edificios con valor histórico (Puy-Alquiza et al., 2013).

Se realizó un mapa geológico-estructural y análisis estructural de la zona de estudio. De acuerdo con los resultados, en la zona de estudio se evidencia que los escarpes rocosos en la parte alta y alrededor de la Presa San Renovato representan una zona de acomodo estructural y de intersección de varios grupos de fracturas y fallas. Los grupos comprenden las fracturas y fallas del Cerro La Bolita (NW-SE, N-S y NE-SW), las fallas y fracturas San Renovato (NE-SW), el grupo de fracturas y fallas el Faro (E-W, N-S, NE-SW) y posiblemente un grupo de fracturas inducidas por actividad de extracción de piedra de los canteros loseros.

Figura 4. Mapa geológico estructural y unidades geológico-ambientales con orientaciones de los grupos de fallas y fracturas (stereonet) y comportamiento cinemático de estas fracturas (faultkin).

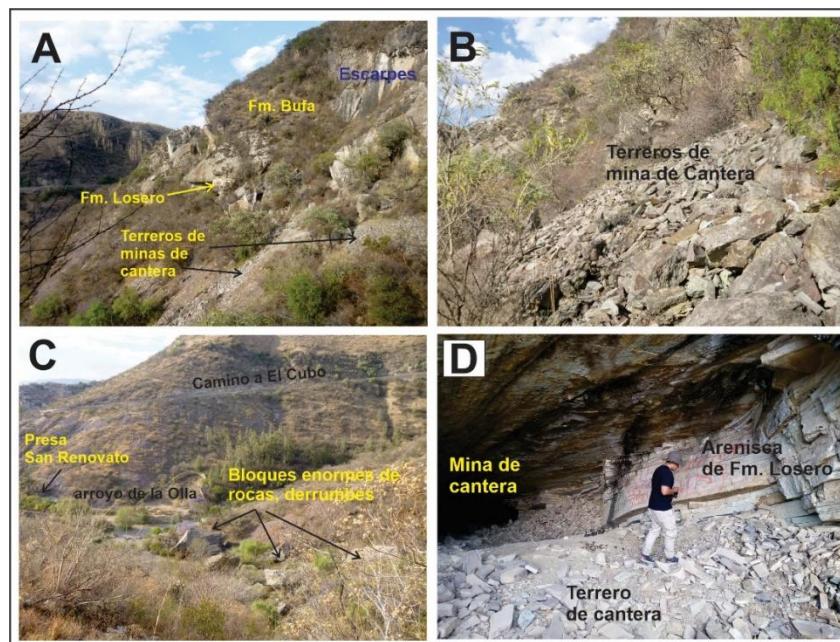
Los peligros geológicos detectados a partir de las observaciones de campo (Figuras 4 y 5) se pueden definir como la presencia de fallas y fracturas El Faro, y fracturas inducidas por extracción de piedra de canteras, derrumbes de roca de pie de talud y bloques desprendidos de roca, zona de inundación y erosión de suelos.

La existencia de una zona compleja y de acomodo geológico-estructural en las laderas de los alrededores de la Presa San Renovato y del arroyo de la Olla debido a la presencia de los grupos de fracturas y fallas de San Renovato (NE-SW) y El Faro (NW-SE, NE-SW y E-W) originan bloques de roca piroclástica riolítica de dimensiones de más de 10 m³ que se desprenden y ruedan ladera abajo.

Los bloques desprendidos de las partes altas del talud rocoso se acumulan en el pie del talud, con tamaños de bloques desde centímetros hasta de escala métrica (Figuras 4 y 5). Estas acumulaciones o depósitos de bloques desprendidos es un peligro, ya que están apilados uno sobre otro de manera inestable y por su ubicación al pie de talud y al inicio de la ladera inclinada (Figuras 4 y 5). Se observan algunos derrumbes de roca en las laderas y en las cañadas. Algunas cañadas son controladas por fracturas y en estas hay depósitos de antiguos derrumbes de rocas.

Figura 5. Fotografías de los tipos de peligros geológicos. A) Escarpes fracturados y bloques dimensionados. B) Depósitos de pie de talud y material de terrero de cantera. C) Bloques grandes de roca en las laderas. D) Cantera de roca arenisca Loseros al pie de talud rocoso.

La importancia de estos estudios geológico-estructurales pone de manifiesto considerar los peligros geológicos (como derrumbes de rocas, deslizamientos de detritos y erosión de suelos) en sus relaciones con la afectación de sitios de patrimonio cultural e histórico en la ciudad de Guanajuato ya que en varias ciudades se ha incrementado en últimos años las afectaciones a construcciones de patrimonio cultural (López-Doncel *et al.*, 2006; Bonini *et al.*, 2023). Existen medidas de mitigación y gestión del riesgo ante estos peligros geológicos que se pueden implementar como la colocación de un sistema de alerta temprana que puede ser un monitoreo constante con drones o colocación de marcadores de movimiento en grietas de roca, así como colocar barreras de protección dinámicas, barreras flexibles de anillos y realizar tratamientos de taludes (anclajes, mallas, protección contra erosión y modificaciones geométricas o constructivas de los taludes).
