## Evaluación del grado de deterioro de la “Casa de la Presa #97”

Assessment of the deterioration degree in the “Casa de la Presa #97”

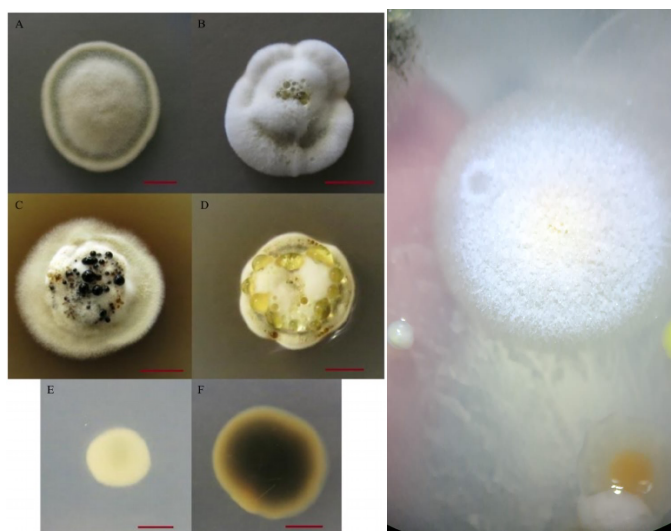
Es importante resaltar que en la *gráfica 11* las cajas 1 (uno) y 3 (tres) obtuvieron una cantidad ligeramente menor a las demás porque éstas fueron puestas a las afueras de la cúpula, para tratar de captar microorganismos que pudieran venir del exterior, alterando el análisis; sin embargo, ocurrió lo contrario, como no hay presencia de materia orgánica originada de organismos más complejos, la presencia de microorganismos fue menor. Aunado a esto, en la *gráfica 12* hay una mayor presencia de hongos filamentosos porque (como se mencionó en párrafos anteriores) las heces de los murciélagos y aves que anidan ahí podrían estar contaminados con cepas de *P. destructans*, un hongo filamentoso (como se ve en la *ilustración 5*) que prolifera en condiciones específicas, que serán enunciadas a continuación.

Figura 5. A, B, C, D, E, y F: Fenotipos (morfología) encontrados de *P. destructans*, hongo encontrado en murciélagos no hematófagos y algunas aves (izquierda) (Khankhet J., et al., 2014). Hongo filamentosos recolectado en el ático de la casa (cúpula) (derecha).

Los datos muestran que la combinación de humedad relativa (~45 %), temperatura adecuada y baja velocidad del aire crea un ambiente favorable para el crecimiento de microorganismos aerobios bacterianos y fúngicos. Aunque la presencia de CO<sub>2</sub> podría afectar esta premisa, se sugiere que los microorganismos presentes son resistentes o incluso anaerobios facultativos, aunque esto requiere más pruebas. Además, aunque no se ha demostrado que la microbiota entérico de murciélagos colonice directamente materiales antiguos, su guano podría alterar el microambiente, favoreciendo la proliferación de consorcios degradadores (André *et al.*, 2023).

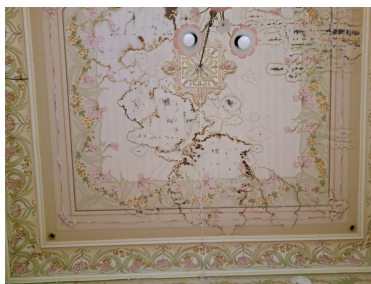
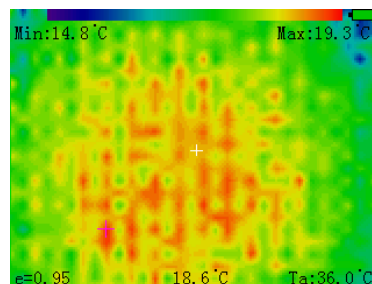
- Techo de la habitación 2 (estudio)

Gracias a la termografía se pudo observar detalles que, a simple vista, no se permite, como la acumulación de humedad y la distribución del calor en ciertas zonas de las estructuras, también respaldando los resultados de las mediciones con termómetro e higrómetro. Finalmente, las zonas más calientes son aquellas alrededor del ático compuesto principalmente por láminas que acumulan el calor, mientras que en la cúpula se observan zonas menos calientes debido a su altura y diseño arquitectónico, pues una de sus funciones principales es ser aislante térmico y distribuir de mejor manera las cargas a los muros.
