ESTUDIO DEL EXCREMENTO DE LAS PALOMAS DOMÉSTICAS CAUSANTES DE BIODETERIORO EN LOS MONUMENTOS HISTÓRICOS DE LA CIUDAD DE GUANAJUATO

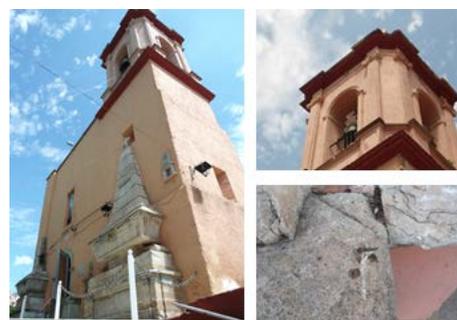
Del templo de San Sebastián se evaluaron seis zonas de superficie (M1, M2, M3, M4, M6 y M10) y fragmentos de roca de tres puntos diferentes (M5, M11 y M12). M4 y M11 corresponde al mismo punto, así como también M10 y M12.

IMAGEN 1: Puntos muestreados del Templo de San Sebastián.

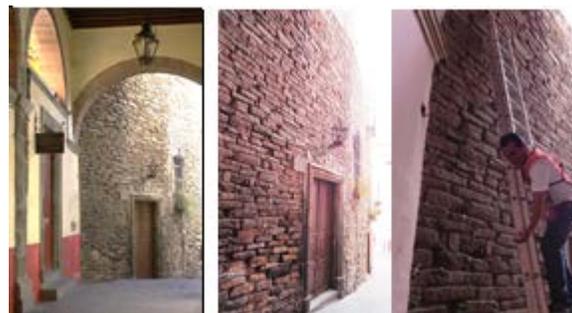
En el pasaje von Humboldt se tomó muestra de superficie (M7) y de roca en el mismo punto (M13).

IMAGEN 2: Zona correspondiente al pasaje Alexander von Humboldt.

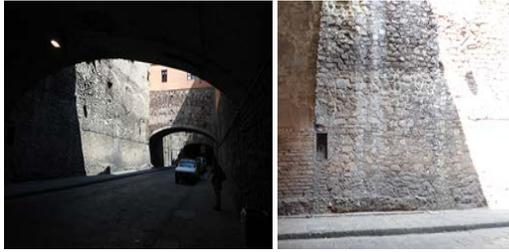
Y en calle subterránea Miguel Hidalgo debajo del Mesón de San Antonio, las muestras obtenidas fueron de superficie en dos puntos distintos (M8 y M9).

Imagen 3: Puntos de muestreo en la calle subterránea bajos del Mesón de San Antonio.

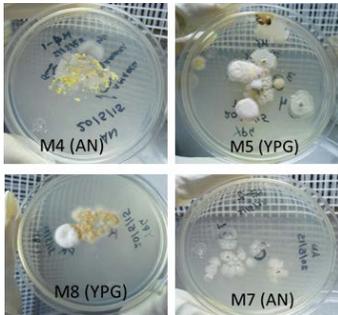
IMAGEN 4: Placas después de la incubación de los puntos señalados que muestran la diversidad microbiana presente en cada uno.

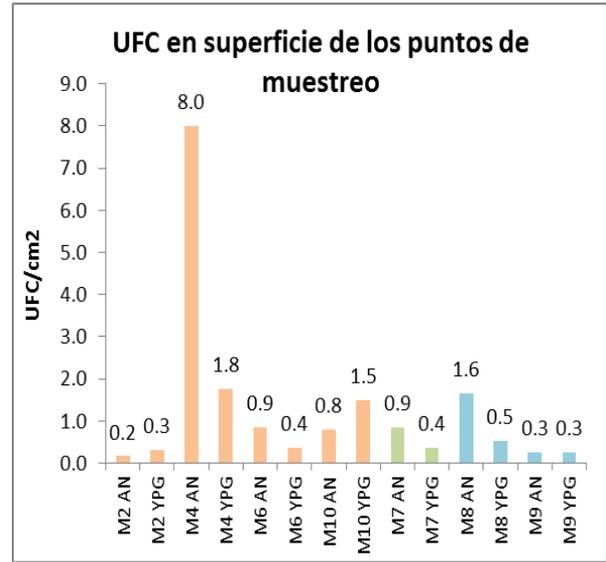
Los resultados del conteo de las UFC se muestran en las imágenes 1 y 2.

IMAGEN 1: UFC/cm2 reportadas en cada punto de muestreo en medio AN y YPG.

De las muestras M4 (superficial) y M11 (roca) que corresponde al mismo punto del templo de San Sebastián presentaron un mayor UFC tanto en medio AN y YPG destacando que es punto con un daño físico evidente.

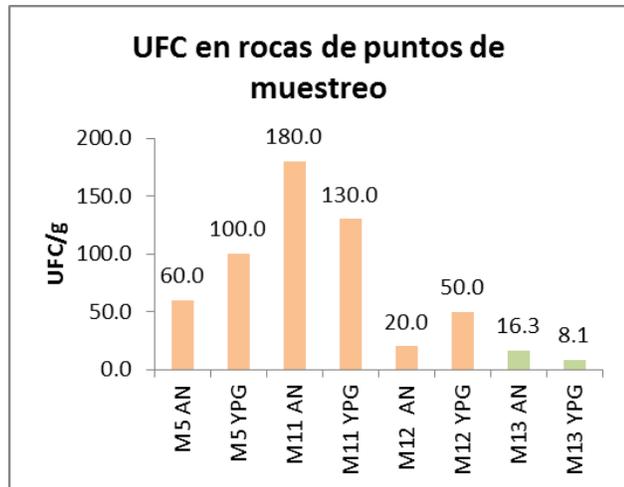
IMAGEN 1: UFC/g reportadas en cada punto de muestreo en medio AN y YPG.

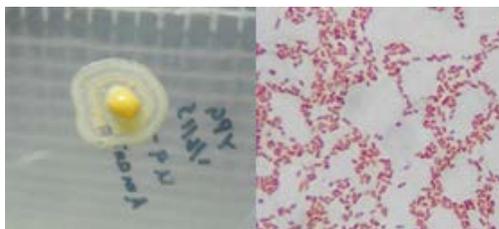
IMAGEN 3: Izq. Cultivo de colonias bacterianas. Der. Bacilos gramnegativos (1000X).

La morfología macroscópica encontrada en los microorganismos guarda cierta relación entre distintos puntos, así también la morfología microscópica. Se obtuvo mayor frecuencia de bacilos grampositivos, mientras que tres tipos de hongos también fueron el común denominador de los puntos muestreados, un hongo filamentososo de color rosa pulverulento y redondeado, otro de color gris aterciopelado y uno blanco veloso, los tres poseen hifas septadas.

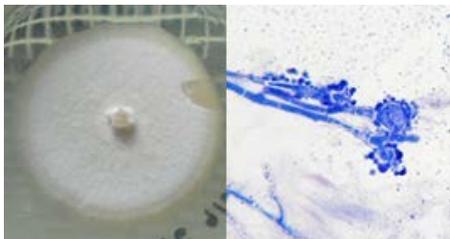
IMAGEN 4: Izq. Cultivo de hongo. Der. Hifas septadas del hongo aislado (1000X, tinción con azul de algodón).

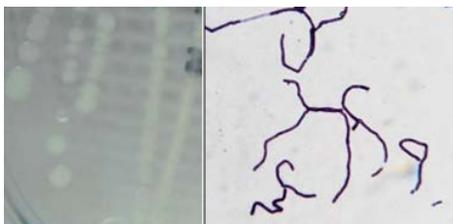
IMAGEN 5: Izq. Cultivo de un actinomiceto. Der. Hifas pequeñas perteneciente a un actinomiceto (1000X).
