Documentación de la exclusión de población en el paisaje urbano histórico: testimonios en la ciudad de Guanajuato, Gto.

Mauricio Velasco Ávalos¹, Julia Itzel Elizarraraz Gallaga², Adrián López Vallejo³, Gabriel Sánchez Hernández⁴.

¹Departamento de Arquitectura, Universidad de Guanajuato

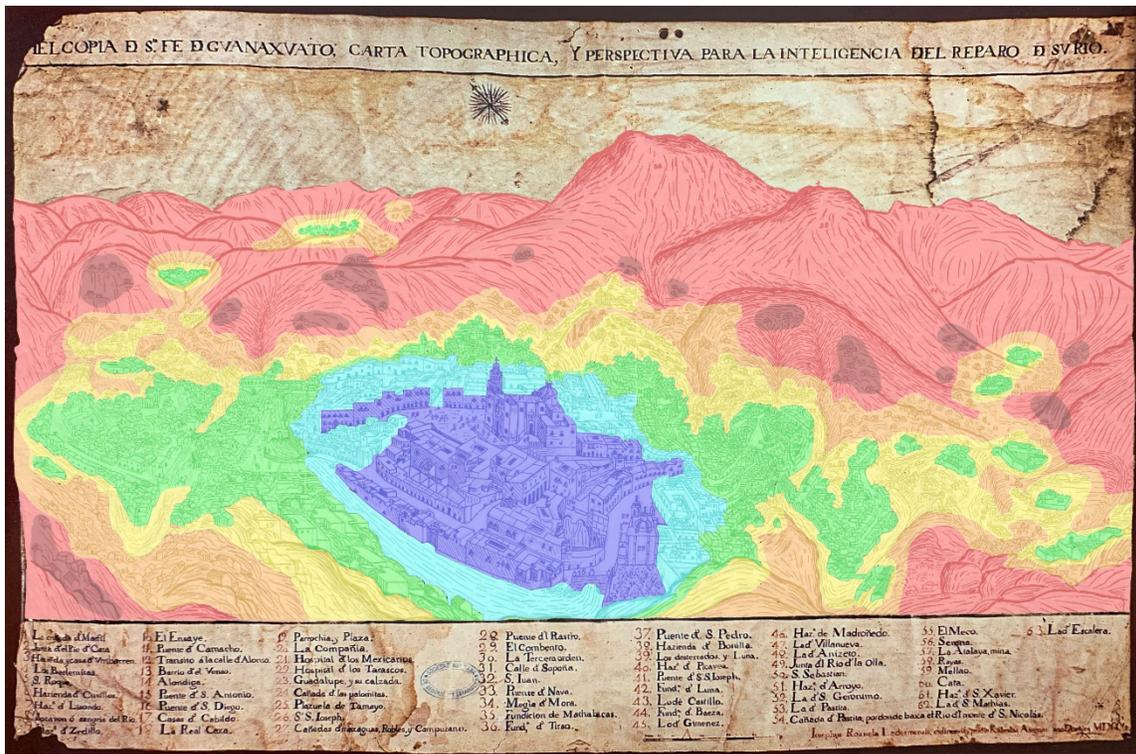
Figura 2. Isotermas de Exclusión sobre Plano de Rosuela.

Con el mapa de calor resulta evidente el comportamiento en forma de cañada de la ciudad, teniendo mayor exclusión a medida que la topografía se vuelve más accidentada; del mismo modo, la Basílica de Nuestra Señora de Guanajuato y su plaza actúan como un nodo, del cual entre más alejado se esté mayor es la exclusión observada.

Por otro lado, algunas haciendas; como la de San Javier, Valenciana y Pastita; a pesar de su lejanía respecto a la basílica y su topografía ya considerablemente accidentada, no muestran señales tan notorias de exclusión, lo mismo sucede con la representación de las viviendas colindantes.

Es hasta las zonas completamente aisladas (marcadas en rojo oscuro) que observamos prácticamente todos los indicadores al mismo tiempo, con esto se concluye que se trata de las zonas con mayor exclusión observadas en el plano de 1750 de Rosuela.

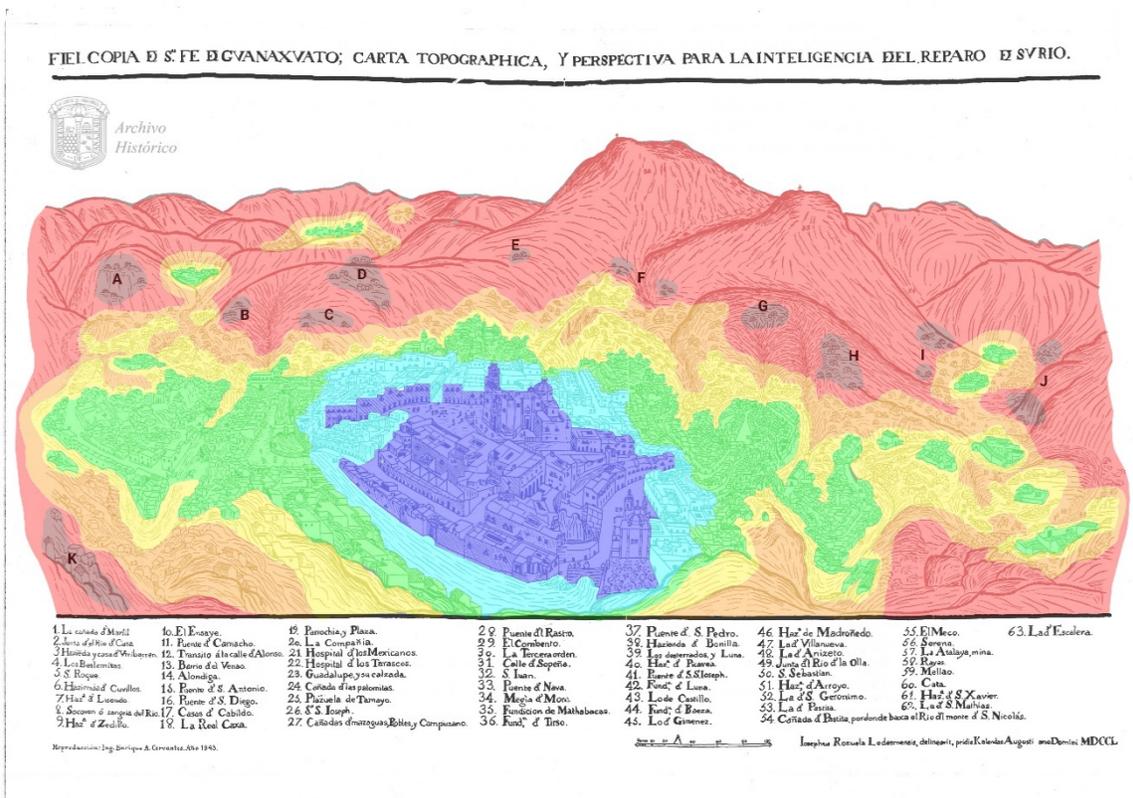
Figura 3. Nomenclatura para zonas de mayor exclusión histórica y contemporánea.

Teniendo ubicadas las principales zonas de exclusión observadas en el mapa de Rosuela, se realizó una comparativa con el mapa de Grado de Marginación Urbana por AGE (2010) realizado por el INEGI, como resultado a este análisis se encontraron los siguientes paralelismos, donde gran parte de las zonas en cuestión mantuvieron un alto o moderado grado de exclusión hasta el 2010.

Para su mayor comprensión, se han identificado sobre el plano las zonas de exclusión según su denominación contemporánea.

- A. Pueblito de Rocha, Encino, Carrizo, La Venada
- B. Gualdra, San Luisito
- C. San Clemente, Hermosa vista
- D. Mellado
- E. Cerro del Cuarto, Modelo
- F. Huertas
- G. Ejido
- H. Temezcuitate
- I. Loma de Guijas, Pastita
- J. Zapote
- K. Cerro de la Coyota

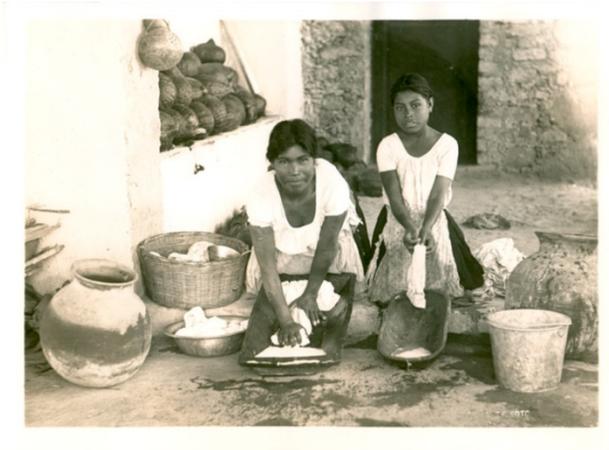
Figura 04. Niña con jarra afuera de su vivienda (1908) Recuperado de <http://mediateca.inah.gob.mx>

Dos mujeres afuera de su vivienda, lavando ropa, se pueden observar construcciones de adobe, suelo de tierra sin ningún otro tipo de material como acabado.

El agua que emplean para las actividades que realizan está contenida en cantaros y baldes ya que no se aprecia ningún tipo de instalación hidráulica o sanitaria.

- Dificultad para acceder a servicios urbanos básicos (Agua potable)
- Dificultad para acceder a servicios urbanos básicos (Drenaje)
- Vivienda con piso de tierra

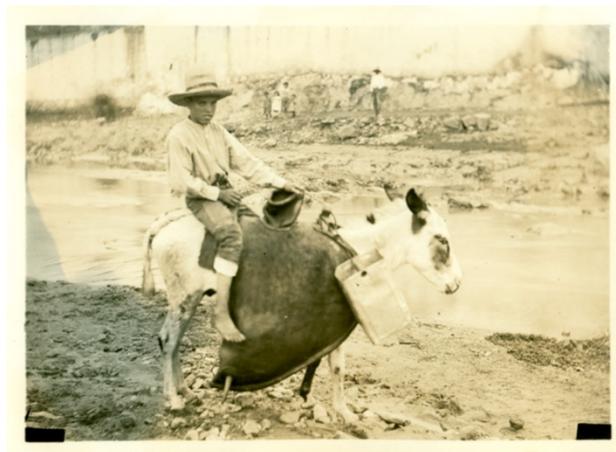
Figura 05. Niña con jarra afuera de su vivienda (1908) Recuperado de <http://mediateca.inah.gob.mx>

Se observa a un hombre sin calzado montando un burro, se encuentran a la orilla de un cuerpo de agua, mientras que al fondo se puede identificar a cinco personas más que se trasladan a pie.

En primer plano el burro carga un contenedor de aproximadamente 40cm, el terreno parece inestable, con piedras de variedad de tamaños.

No se observa que en el lugar exista alumbrado público y al fondo se identifica un muro de contención que limita el sitio.

- Dificultad para acceder a servicios urbanos básicos (Agua potable)
- Dificultad para acceder a servicios urbanos básicos (Alumbrado público)
- Dificultad de acceso a espacios públicos dignos y habitables

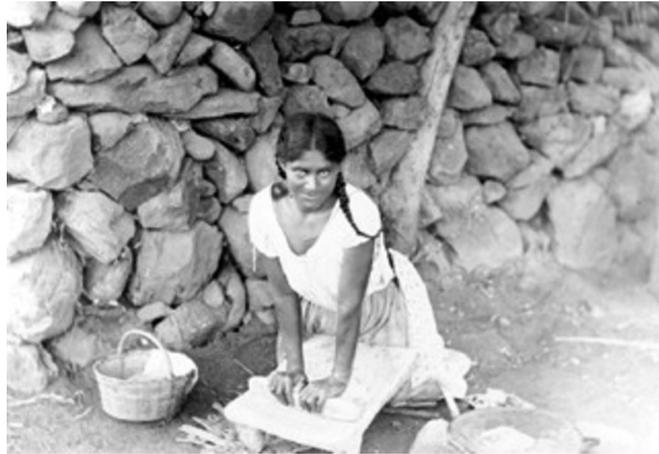
Figura 06. Tortillera (1908) Recuperado de <http://mediateca.inah.gob.mx>

Se puede observar a una mujer hincada sobre el suelo de tierra, moliendo nixtamal en un metate, detrás de ella se aprecia una construcción con piedras que fueron acomodadas para crear una barda, la cual no tiene juntas con alguna mezcla de aglutinantes. Las actividades que realiza son directamente sobre el suelo de tierra, ya que no se observan mobiliarios adicionales para colocar la canastilla, tortillas o masa.

- *Dificultad para acceder a servicios urbanos básicos (Agua potable)*
- *Construcciones con piedra acomodada*
- *Viviendas con piso de tierra*

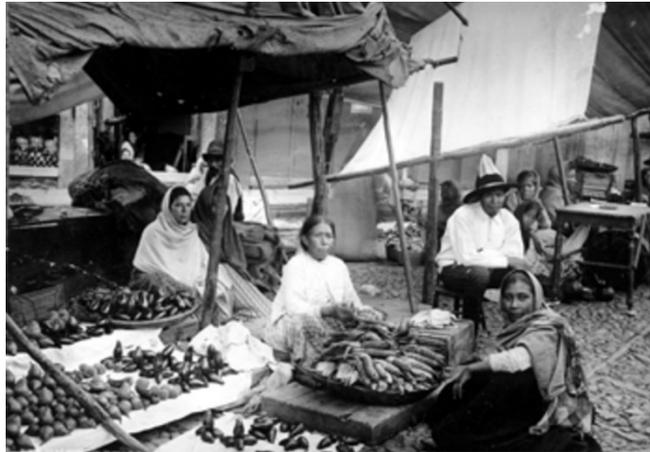
Figura 07. Vendedoras de fruta y verdura en un mercado (1905) Recuperado de <http://mediateca.inah.gob.mx>

Se pueden observar a un grupo de personas que se encuentran vendiendo frutas y verduras en puestos ambulantes ubicados en vía pública identificada como una calle de empedrado, los puestos están hechos con lonas de tela un poco desgastadas y se usan para cubrir la mercancía del sol o cualquier inclemencia del clima, estas lonas son sostenidas por postes de madera.

- Calles no pavimentadas
- Dificultad de acceso a servicio público de alcantarillado

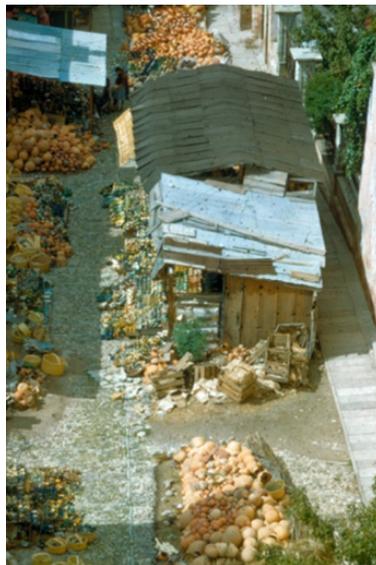
Figura 08. Mujeres en el mercado de artesanías, vista parcial (1951) Recuperado de <http://mediateca.inah.gob.mx>

Se identifica una gran cantidad de artesanías de barro colocados sobre la calle, cada puesto tiene un lugar asignado, se puede observar una banqueta en la parte posterior de los puestos que delimita las circulaciones peatonales, aunque es evidente que el mercado de artesanías ocupa la mayor parte del espacio público en esta zona.

- Turistificación. Se identifica una prioridad a los negocios de artesanías en el centro de la ciudad
- Dificultad de acceso a servicio público de alcantarillado
