## **Análisis del catastro urbano de Guanajuato en los siglos XIX y XX. El caso de la Plaza Mayor y la calle Alonso**

Analysis of the urban cadastre of Guanajuato in the 19th and 20th centuries. The case of the Plaza Mayor and Alonso Street

José Esteban Hernández Gutiérrez, Jesús Alejandro Aguilar Vergara, Sebastián Javier Sandoval Ramírez<sup>1</sup>

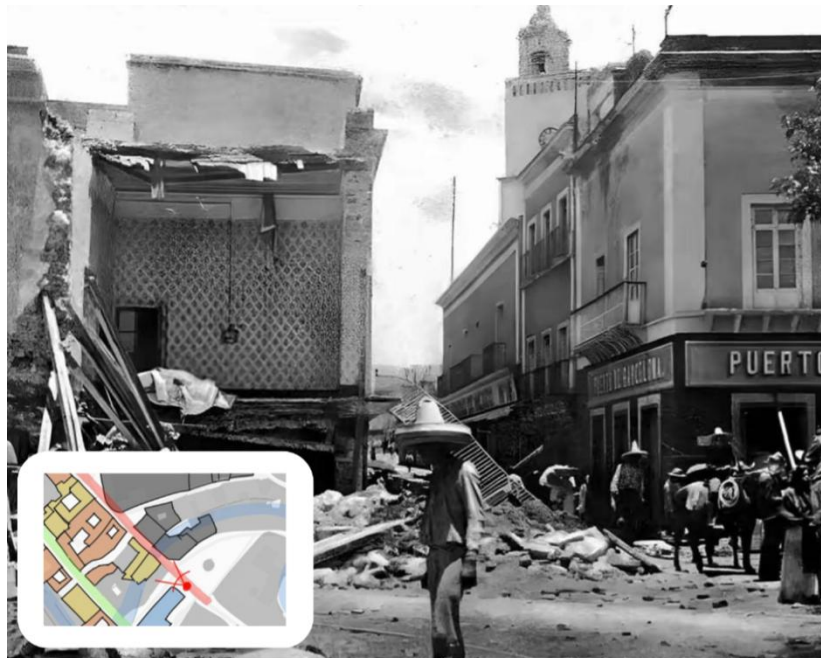
Figura 7. Fotografía histórica del Inmueble de lo que hoy es el Hotel de San Diego destruido con croquis de localización.

Una prueba del impacto directo de las inundaciones sobre las estructuras urbanas puede observarse en la *figura 7*, donde una fotografía de 1905 muestra la destrucción del inmueble ubicado en la esquina de la Calle Alonso y Calle Sopeña, justo donde el río corría abiertamente. Hoy en día, en ese mismo punto se localiza el Hotel San Diego, lo que demuestra cómo el riesgo hidrológico condicionó la permanencia o desaparición del patrimonio construido. Esta imagen se complementa con el Plano de Rozuela mostrado en la figura 8, donde se ubica el cauce del río en relación directa con la calle Alonso y se confirma la vulnerabilidad de los inmuebles construidos a escasos metros del río.

Este caso permite plantear una hipótesis significativa: no todos los inmuebles que no están actualmente catalogados fueron necesariamente excluidos por su valor arquitectónico o histórico, sino que muchos pudieron haber sido destruidos durante las inundaciones o posteriormente reconstruidos con materiales y tipologías que los alejan de los criterios de catalogación actuales.

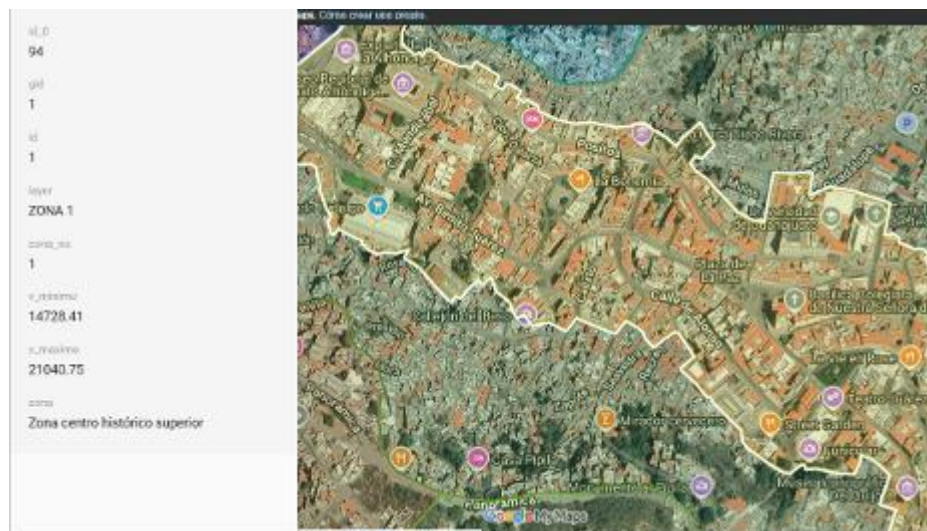
Figura 15. Zonas de valor catastral.  
Fuente: Tesorería Municipal de Guanajuato.

En la *Figura 15*, se presenta el plano de zonas de valor catastral de 2025, obtenido de la Tesorería Municipal, donde se observa que la totalidad de la zona de estudio está clasificada como "Centro Histórico Superior". Esta categoría agrupa predios con alto valor histórico, localizados en el núcleo original de la ciudad y sometidos a normativas de protección especial.
