## El secreto está en la superficie: cómo se mejora el acero para aplicaciones médicas

The secret Lies on the Surface: How Steel is Improved for Medical Applications

Joselin Itzai Martínez-Sandoval<sup>1</sup>, Alfredo Marquez-Herrera<sup>2</sup>, Salvador Montesinos-Gonzalez<sup>3</sup>

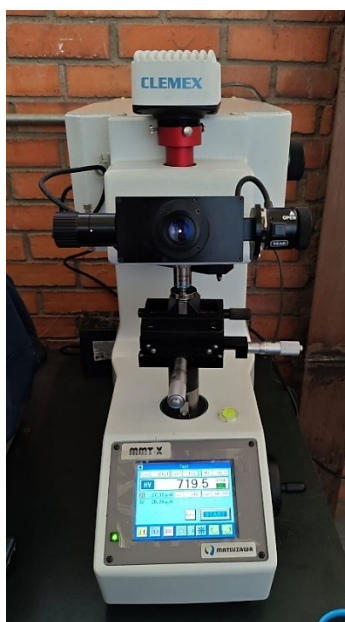
Las pruebas de microdureza fueron realizadas mediante un microdurómetro MATSUZAWA MMT-X (Figura 4), equipo que aplica una pequeña carga sobre la superficie del material para generar una huella microscópica como se muestra en la Figura 5. A partir del tamaño de esta marca es posible estimar la microdureza superficial y analizar si el tratamiento aplicado produjo cambios en la resistencia del acero.

Figura 4. Microdurómetro MATSUZAWA MMT-X.

La microdureza fue evaluada mediante la escala Vickers (HV), utilizada para caracterizar materiales metálicos. En este estudio se empleó una carga de 0.3 kgf (300 gramos-fuerza), por lo cual los resultados se expresan como  $HV_{0.3}$ , donde “HV” corresponde a la microdureza Vickers y “0.3” indica la magnitud de la carga aplicada durante la prueba. En términos prácticos, valores más altos indican una mayor resistencia de la superficie frente a deformaciones o desgaste.

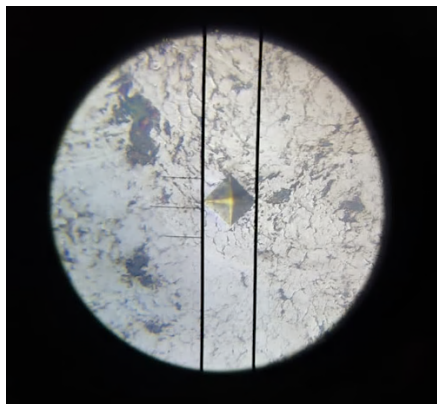
Figura 5. Marca de indentación del microdurómetro.

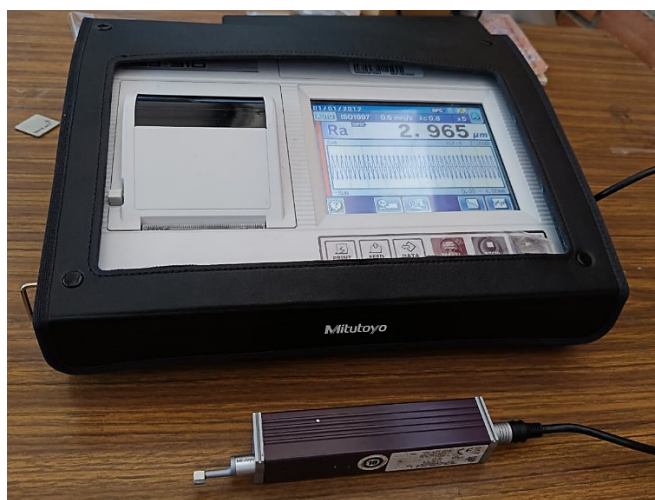
Una vez aplicado el tratamiento, se analizó la rugosidad superficial; las mediciones se realizaron con un rugosímetro Mitutoyo® Surf Test SJ-310 (Figura 6), este permite registrar el perfil superficial del material mediante un palpador de alta precisión (Figura 7). A partir de estas mediciones se obtuvo el parámetro de rugosidad media ( $R_a$ ), utilizado para comparar el estado superficial de las muestras antes y después del bruñido.

Figura 6. Rugosímetro Mitutoyo Surf test SJ-310.

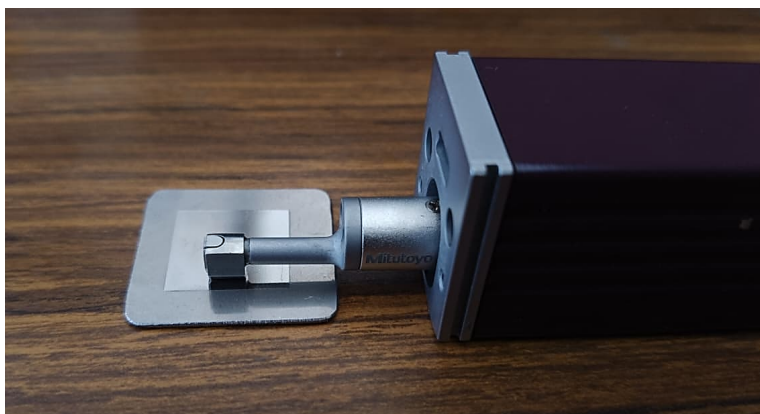
Figura 7. Palpador y medida de rugosidad de las muestras.
