## Evaluación del grado de deterioro de la “Casa de la Presa #97”

Assessment of the deterioration degree in the “Casa de la Presa #97”

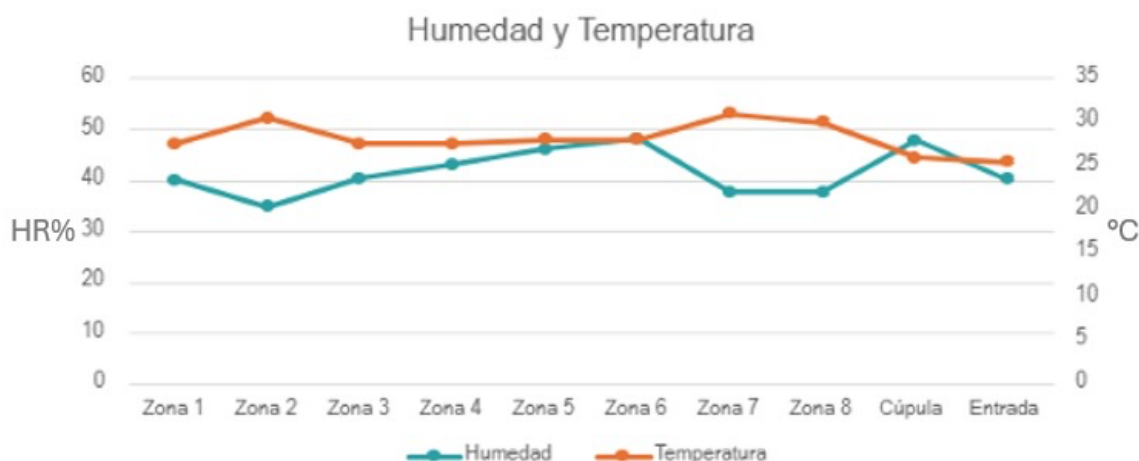
Gráfica 1. Representación de la dispersión de la humedad relativa contra la temperatura en el ático.

Con los datos obtenidos de la humedad relativa en cada uno de los puntos de las habitaciones, se puede determinar que hay una acumulación de humedad en las habitaciones debido a la falta de ventilación que presentan, se tomaron medidas en la parte superior e inferior de las habitaciones, en el caso de la galería también se toma en medio de la habitación se pudo observar que la humedad se encuentra en la parte superior e inferior de las habitaciones (véanse las gráficas 1 y 2).

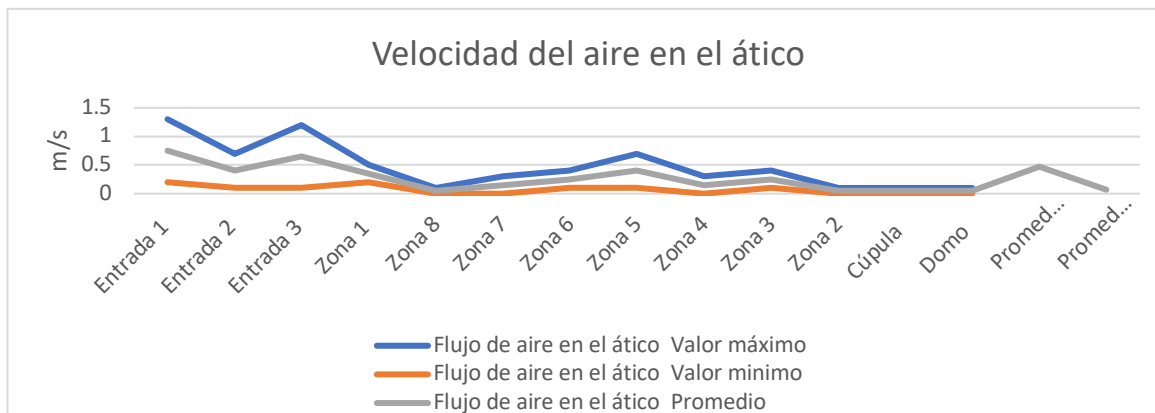
*Gráfica 3. Velocidad de aire en el ático.*

Con los datos obtenidos de la velocidad del aire en cada uno de los puntos del ático (véase *gráfica 3*) se puede determinar que no existe un correcto flujo de aire, independientemente de los espacios diseñados para mejorar la ventilación que se encuentran dentro del ático, esto se puede deber a que la entrada principal de aire se ubica en dirección al sur y el flujo principal de este es de oeste a este (entrada 1) o de este a oeste (Estrada 3) lo cual se confirma con los resultados de la velocidad máxima que alcanza el aire en la zona 6, 5, 4 y 3 donde se ubicaban ventanas semi abiertas que estaban acorde a la dirección del flujo de aire exterior.

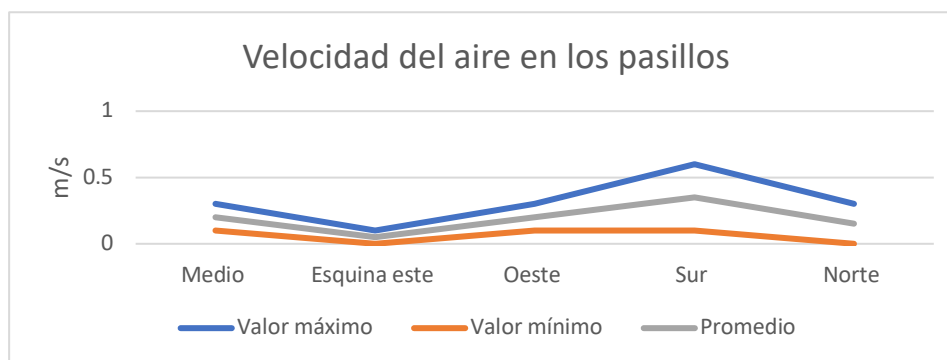
*Gráfica 4. Velocidad de aire en los pasillos.*

En el caso de los pasillos (Tabla 4), al tratarse de zonas mayormente abiertas, no es posible establecer un flujo de aire específico y constante para cada área. Sin embargo, los datos obtenidos permiten identificar ciertas tendencias relevantes (*gráfica 4*). Por ejemplo, aunque todos los pasillos presentan velocidades máximas relativamente bajas, el pasillo Sur destaca por registrar la mayor velocidad máxima (0.6 m/s) y el promedio más alto (0.35 m/s), lo cual indica un flujo de aire más significativo en comparación con el resto. Estas diferencias, aunque sutiles, podrían influir en la ventilación de las habitaciones conectadas a cada pasillo.

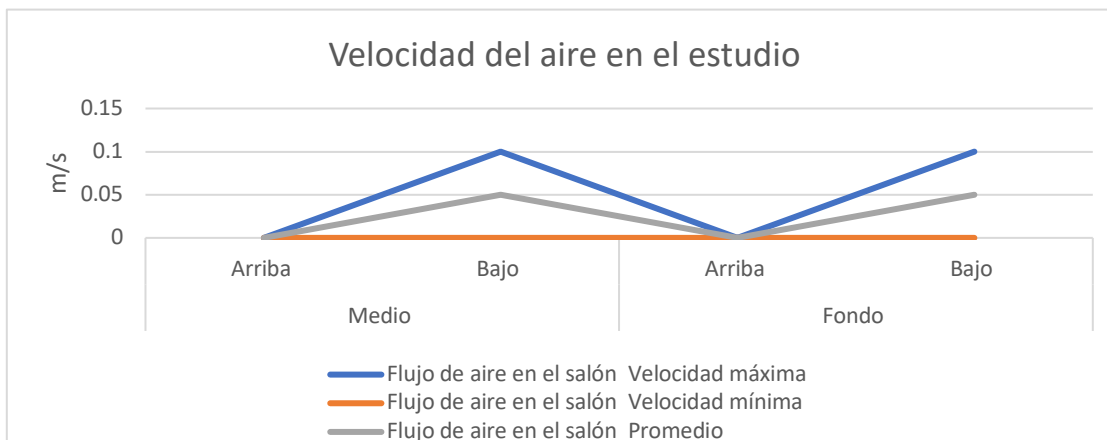
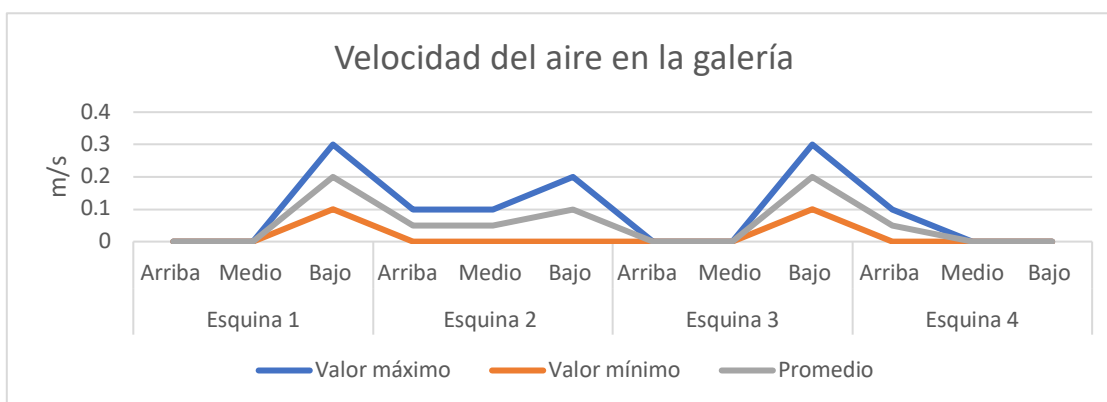
Gráfica 5. Velocidad del aire en la galería.

Gráfica 6. Representación gráfica de los datos de la velocidad del aire en el estudio.

Los resultados obtenidos tanto en la galería como en el salón muestran un patrón claro de flujo de aire predominantemente en la zona baja de los espacios evaluados. En ambos casos, las velocidades registradas en las partes media y alta son prácticamente nulas, mientras que en la parte baja se observan valores máximos de hasta 0.3 m/s en la galería y 0.1 m/s en el estudio con promedios de 0.2 m/s y 0.05 m/s, respectivamente (*gráfica 5 y 6*). Esto indica una circulación de aire muy localizada y limitada, concentrada únicamente en niveles cercanos al piso, lo cual puede ser insuficiente para garantizar una ventilación eficiente en toda la altura de los espacios.

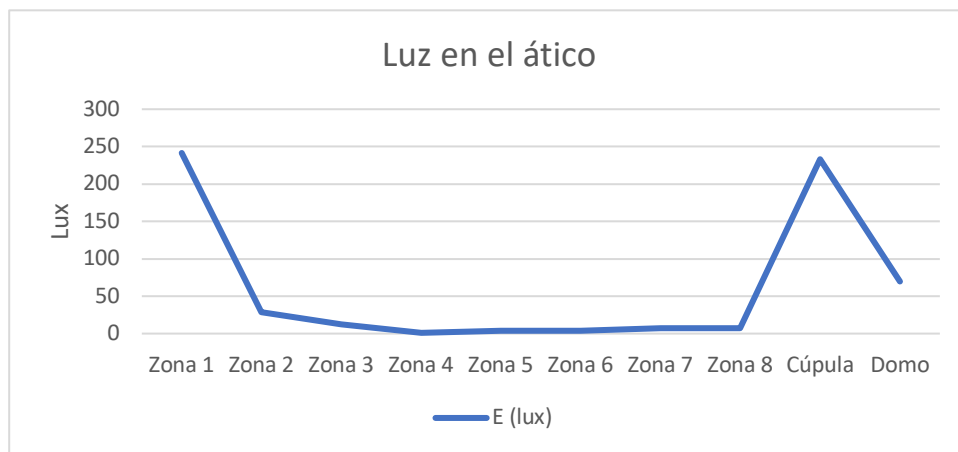
Gráfica 10. Datos de la luz reflejada en el ático.

Las mediciones de iluminación natural (expresadas en **lux= lumen/m<sup>2</sup>**) dentro de la habitación revelan una distribución **desigual** de la luz en las diferentes zonas del espacio (*gráfica 10*), donde la mayoría de las zonas prácticamente permanecen oscuras. Esta variación está directamente relacionada con la presencia o ausencia de ventanas, que actúan como las principales fuentes de luz natural. Como remediación los dueños han instalado lámparas para circundar por el sitio con mayor seguridad.

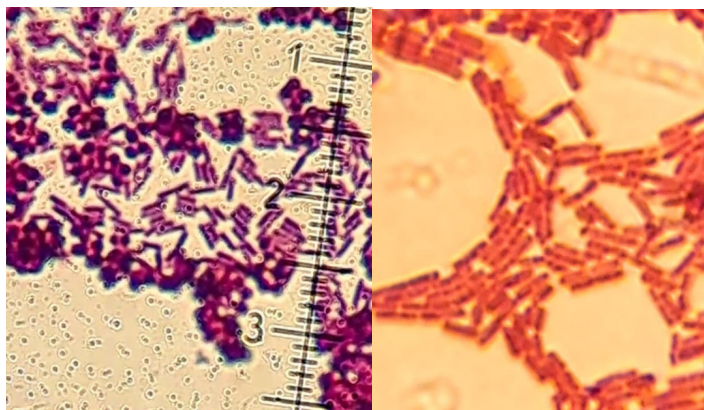
Figura 4. Caja 1 Bacilos Gram Positivos con aumento 100 X, con aceite de inmersión (izquierda). Caja 2 Bacilos Gram Negativos con aumento 100 X, con aceite de inmersión (derecha).

En su mayoría se obtuvieron bacilos Gram variables (como se ve en la *Ilustración 4*), mientras que los cocos fueron muy escasos, siendo el caso de solo haberse visto una vez en las tinciones hechas, por lo que se considera despreciable de acuerdo al muestreo llevado a cabo. Esto se justifica debido a que los géneros más frecuentes en intestinos de murciélagos insectívoros/frugívoros (que presuntamente se alojan en la cúpula del inmueble) se encuentran *Enterobacter*, *Klebsiella*, *Escherichia*, *Serratia* (todos *Enterobacteriaceae* y de forma bacilar) (André *et al.*, 2023). Además, si murciélagos no hematófagos (como aquellos con dieta insectívora) defecan dentro de viviendas con estructuras de madera, su “guano” (excrementos de aves [como golondrinas], murciélagos, o focas) podría servir de medio para hongos saprófitos como *Pseudogymnoascus destructans* (causante de “white-nose syndrome”), que pueden crecer también sobre materia rica en queratina, quitina o materia orgánica residual en madera húmeda (Fleming *et al.*, 2009).

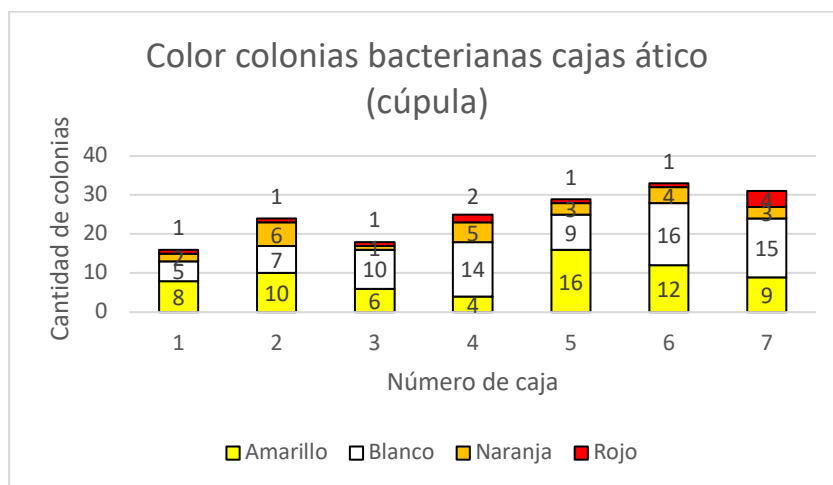
Gráfica 11. Gráfico de barras que muestra la cantidad de colonias bacterianas según su color en 7 (siete) cajas de Petri.

Es importante resaltar que en la *gráfica 11* las cajas 1 (uno) y 3 (tres) obtuvieron una cantidad ligeramente menor a las demás porque éstas fueron puestas a las afueras de la cúpula, para tratar de captar microorganismos que pudieran venir del exterior, alterando el análisis; sin embargo, ocurrió lo contrario, como no hay presencia de materia orgánica originada de organismos más complejos, la presencia de microorganismos fue menor. Aunado a esto, en la *gráfica 12* hay una mayor presencia de hongos filamentosos porque (como se mencionó en párrafos anteriores) las heces de los murciélagos y aves que anidan ahí podrían estar contaminados con cepas de *P. destructans*, un hongo filamentoso (como se ve en la *ilustración 5*) que prolifera en condiciones específicas, que serán enunciadas a continuación.

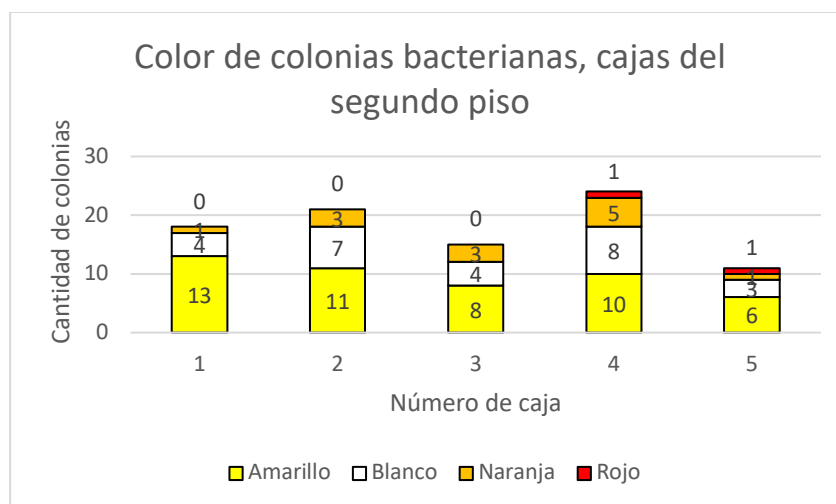
Gráfica 13. Gráfico de barras que muestra la cantidad de colonias bacterianas según su color en 5 (cinco) cajas de Petri.

En este caso, la *gráfica 13* muestra una menor diversidad colorimétrica comparada con la del ático, posiblemente debido a una menor velocidad del aire y la ausencia de vectores que excreten microorganismos, a pesar de la humedad y temperatura favorables. En la *gráfica 14* ocurre algo similar; sin embargo, en las cajas 1 y 2, ubicadas en una sala con moho en el techo (el estudio), no se detectaron muchas cepas de hongos filamentosos. Esto podría explicarse por la ventilación habitual proveniente de tres ventanales largos, aunque durante el análisis estaban cerrados. Se propone realizar captaciones repetidas para evaluar variaciones en el crecimiento microbiano.

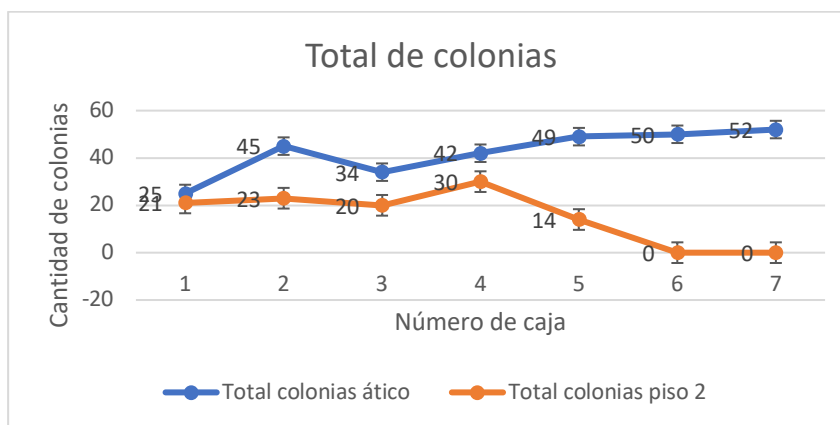
Gráfica 15. Gráfico de líneas que esquematiza la cantidad de colonias (sin discriminar según morfología o si son hongos o bacterias) recolectados en 7 (siete) y 5 (cinco) cajas de Petri.

El punto anterior se ve respaldado al ver la siguiente gráfica (*Gráfica 15*) que muestra cómo hay una gran diferencia en la cantidad de colonias captadas en ambos lugares de la casa (ático [cúpula] y el segundo piso en las ya mencionadas dos habitaciones concretas) dada la presencia y no presencia de vectores que excreten desechos con microorganismos variados, a pesar de tener condiciones óptimas que propicien su crecimiento.
